# ビニル系床材の汚染対策

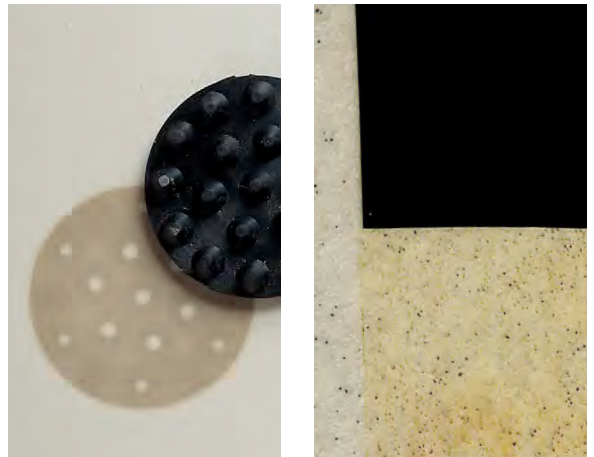
椅子やワゴン等に使用されているキャップやキャスター・タイヤがゴム製の場合、ゴム成分（プロセスオイル・老化防止剤等）が床材に染み込み、着色汚染が生じることがあります。

- ①着色汚染の生じない種類のゴム製品を使用する
  - ②キャスターをウレタンやナイロン等の材質に変更する
  - ③直接床材に接触しないよう、あて板等を敷き保護する
- これらの対策が取れない場合は、汚染が目立ちにくい床材を選ぶ必要があります。また、養生テープを床材に貼り付けた場合、テープの粘着剤成分や配合（特に酸化防止剤）によっては、同じように着色汚染が生じることがあります。アクリル系粘着剤のもの（GPテープ等）を使用する等して防止してください。
