ビニル系床材の汚染対策

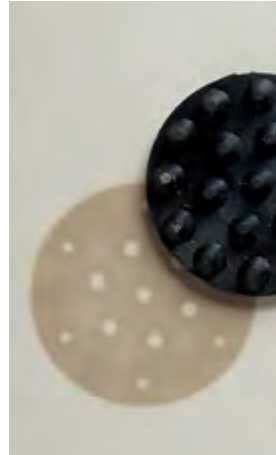
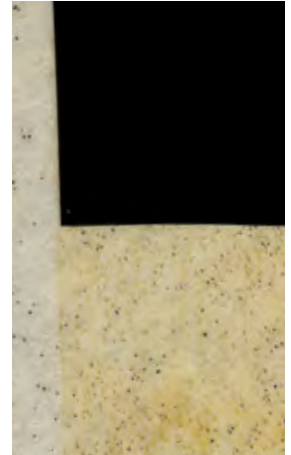
椅子やワゴンなどに使用されているキャップやキャスター・タイヤがゴム製品の場合、ゴム成分（プロセスオイル・老化防止剤など）が床材に染み込み、着色汚染が生じることがあります。

これらの対策が取れない場合は、汚染が目立ちにくい床材を選ぶ必要があります。また、養生テープを床材に貼り付けた場合、テープの粘着剤成分や配合（特に酸化防止剤）によっては、同じように着色汚染が生じることがあります。アクリル系粘着剤のもの（GPテープなど）を使用するなどして防止してください。
